# 東北地方太平洋沖地震により損傷した 鉄道RCラーメン高架橋の3次元非線形動的解析 による被害分析

東北地方太平洋沖地震において損傷を受けたRCラーメン高架橋に関して、これまで複数の文献においてその被害分析がなされており、プッシュオーバー解析等を行って柱部材の損傷進展について推察がなされている。本論文では、当該地震により柱部材に損傷を受けた第一中曽根高架橋について推定地震動を用いて3次元非線形動的解析を実施し、各柱部材および高架橋全体の地震時挙動を把握して、どのような過程で柱部材が損傷を受け、また各柱部材において損傷度になぜ差異が生じたのかについて考察した。RCラーメン高架橋の中間に位置する柱に比べて端部に位置する柱により大きな損傷が生じたのは、地震時に高架橋の回転変形モードが卓越したことが原因であるということ、数値解析的検討から明らかにした。

## DAMAGE ANALYSIS OF RC RIGID FRAME VIADUCTS AFFECTED BY 2011 GREAT EAST JAPAN EARTHQUAKE

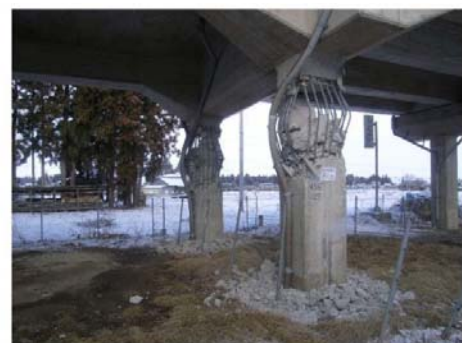
写真-2 第一中曽根高架橋の損傷状況(起点側)<sup>9)</sup>

損傷状況としては、ブロックの線路方向の端部柱に集中し、損傷度B1の損傷を生じた柱部材の下端部には若干の曲げによる残留ひび割れが見られる程度であった。したがって、端部柱においては柱上端部のみに被害が集中している。また中間柱は、柱の上端部には被害がほとんどなく、下端付近で水平方向の残留ひび割れが若干見られる程度であった。第一中曽根高架橋については、小林ら<sup>5)</sup>によってプッシュオーバー解析により被害分析が実施されている。高架橋の変形モードとして想定される形態を、「橋軸変形モード」, 「橋軸直交変形モード」, 「回転変形モード」の3つを挙げ、再現解析を基にした高架橋の耐震性能と実構造物の損傷状況を基にした応答変位の範囲より、平面変形モードと応答値の推定を行っている。小林らの再現結果では、端部柱が線路直角方向に大きく変位し、「回転変形モード」が卓越したと推察されている。

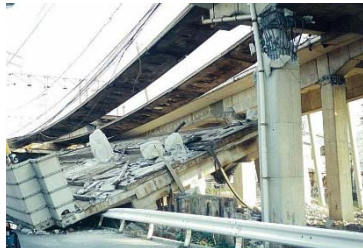
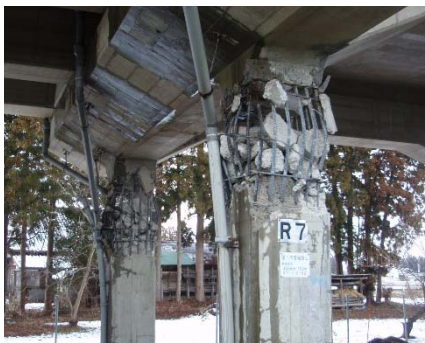
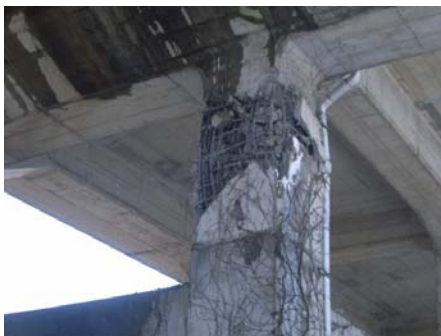
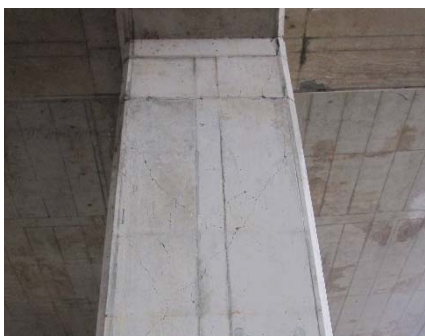
写真-1 高架橋の損傷度区分<sup>9)</sup>

鉄道におけるRC柱の損傷度としては、写真-1にあるように損傷度区分としてA～Cがある。それぞれについて、Aは「柱の倒壊、柱・スラブの落下、軌道沈下有り」、B1は「軸方向鉄筋の外方への変形、かぶりコンクリートの広範囲な剥落、軌道沈下有り」、B2は「軸方向鉄筋の外方への変形、かぶりコンクリートの広範囲な剥落、軌道沈下無し」、Cは「残留ひび割れ、かぶりコンクリートの一部の浮き・剥落、軌道沈下無し」とな

(a) 損傷度Aの被害

(b) 損傷度B1の被害(第一中曽根高架橋の端部柱)

(c) 損傷度B2の被害

(d) 損傷度Cの被害

今回の地震においては、損傷度Aとなる損傷は生じていないが、損傷度B1, B2, Cの損傷は発生している<sup>1)</sup>。損傷度B1, B2について曲げ損傷の観点から見ると、主にかぶりコンクリートの広範囲な剥落、軸方向鉄筋が外方へ変形、軸方向鉄筋の変形により押し出されることに

よる帯鉄筋の変形などが挙げられる。なお、B1は軌道沈下が発生している状態であり、B2は軌道沈下が見られない場合である。また損傷度Cについては、曲げによる損傷としては、主に曲げひび割れ(水平ひび割れ)、曲げによるかぶりコンクリートの浮き・剥落などが挙げられる。
