埋設型枠背面の空洞におけるセメント系材料の補修方法に関する検討

Study for Repair Methods of Cementitious Material for Cavity of Concrete Behind Precast Concrete Panel

要旨：埋設型枠を使用したコンクリートは、埋設型枠背面の充填状況を把握できないため、充填不良の発生予防や空洞検知が重要であるとともに、その補修方法の確立も重要である。本研究では、実物大の試験体を構築し、自然発生させた空洞や豆板に対し、打音、衝撃弾性波法、電磁波レーダとドリル削孔調査により空洞調査の精度の比較を行った。補修方法に関しては、着色したセメントスラリーを空洞部に注入後、コア採取や埋設型枠の撤去により細部まで充填できることを確認した。また、補修箇所の圧縮強度は使用したコンクリートの呼び強度以上であり、付着強度や中性化速度係数は健全部と同程度であり、許容できる範囲であった。

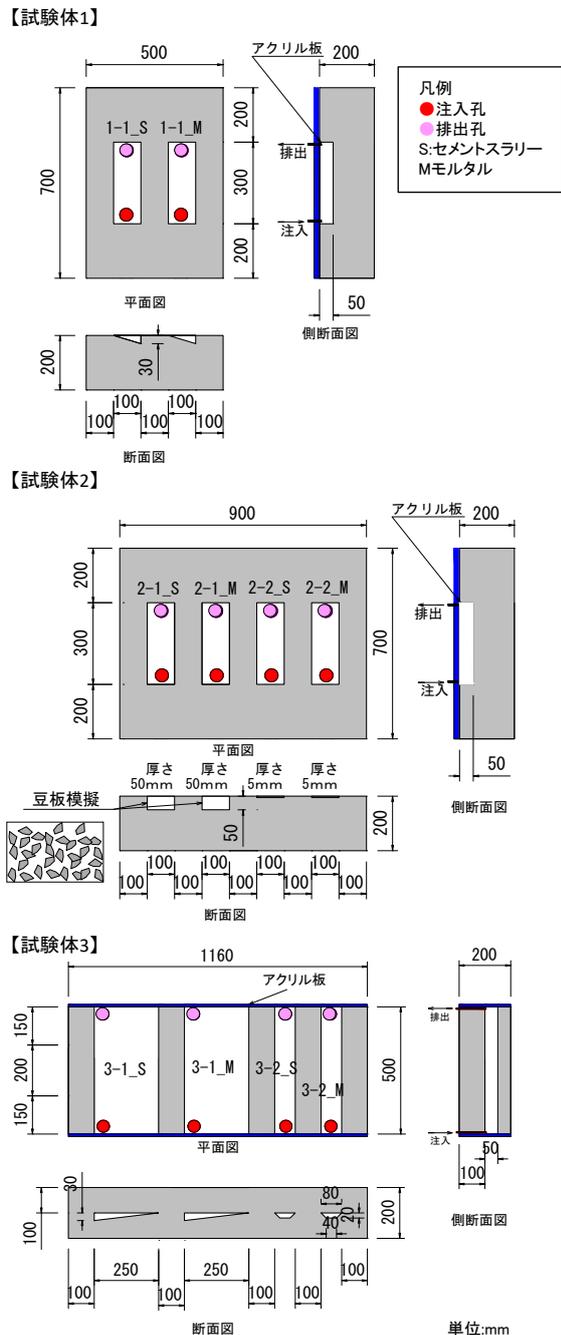
図-1 小型試験体の概要図

小型試験体の概要図を図-1 に示す。試験体は注入時の状況がわかるように表面にアクリル板を設置して空洞を設けたケース（試験体 1,2）と埋設型枠を想定して試験体内部に空洞があるケース（試験体 3）とした。試験体に設置した四角形、台形、三角形の模擬空洞は、型枠に発泡スチロールを固定してモルタルを打設し、硬化後に発泡スチロールをアセトンで溶かして作成した。また、模擬豆板は、コンクリートからモルタル分を除去した粗骨材を設置することにより作成した。

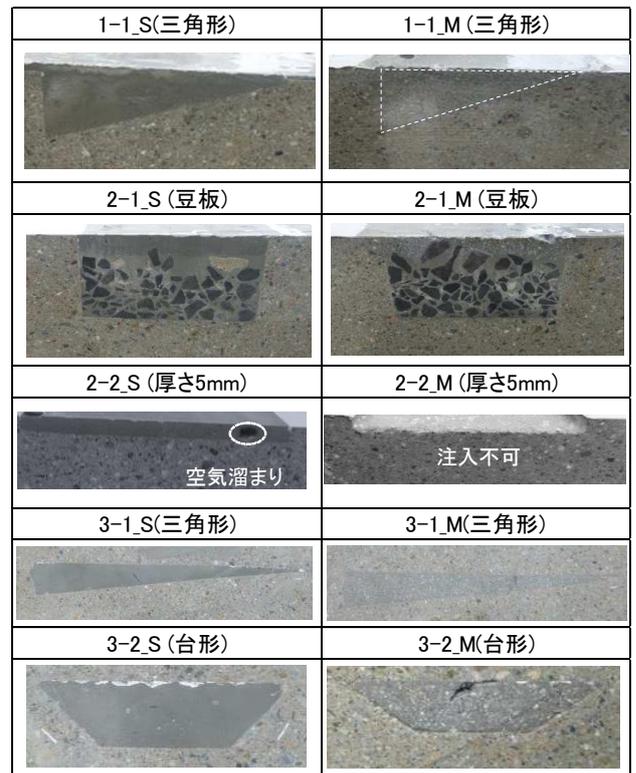
図-2 小型試験体の切断面

注入結果の一覧を表-2、試験体の切断面を図-2 に

示す。セメントスラリーとモルタルどちらも台形や三角形の鋭角部に対して注入できることが確認された。また、凹凸のある模擬豆板においても注入が可能であった。厚さ 5mm の空洞では、モルタルの場合は閉塞して注入できず、セメントスラリーの場合は一部空気溜まりができたものの注入が可能であった。このため、5mm 程度でも確実に注入できるセメントスラリーを用いて実大規模の試験体によって検証を行うこととした。

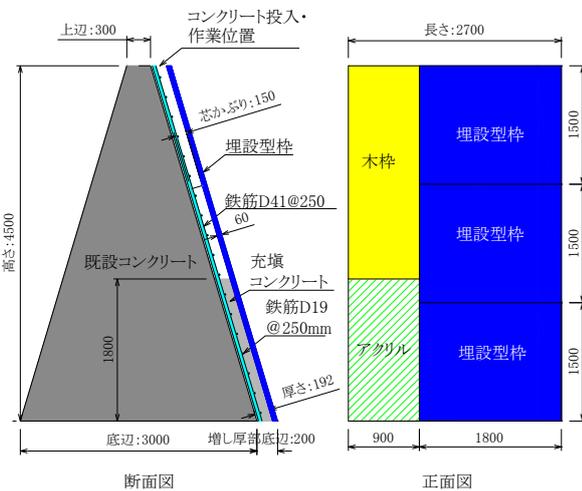
図-3 実大規模試験体の断面図と正面図

試験体は、既設構造物を増し厚で補強する構造とし、埋設型枠を使用することを想定した。また、勾配を有する構造とすることで充填したコンクリートの空気が抜けにくく、空洞が発生しやすい構造としている。増し厚部のコンクリートの厚さは 192mm とし、充填するコンクリート内には主筋 D41, 配力筋 D19 を 250mm ピッチで配置し、埋設型枠背面から主筋まで芯かぶり 150mm の構造とした。また、試験体の既設構造物については、打継ぎ面処理剤と高圧ジェット水洗浄により目荒した。想定した試験体の断面図と正面図を図-3 に示す。

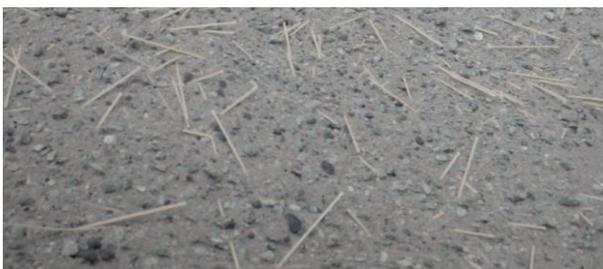
図-4 埋設型枠の目荒し部

使用した埋設型枠は長さ 30mm のビニロン短繊維を混入した厚さ 60mm の高強度モルタル製（曲げ強度 8.0N/mm²）であり、1800×1500mm のパネル形状である。充填するコンクリートと接する部分は、打継ぎ面処理剤と高圧ジェット水洗浄により目荒しし繊維が露出したものである（図-4 参照）。埋設型枠と既設コンクリートとはパネル 1 枚あたり、12 箇所をセパレータで固定した。型枠同士の接合は突き合せのみとした。

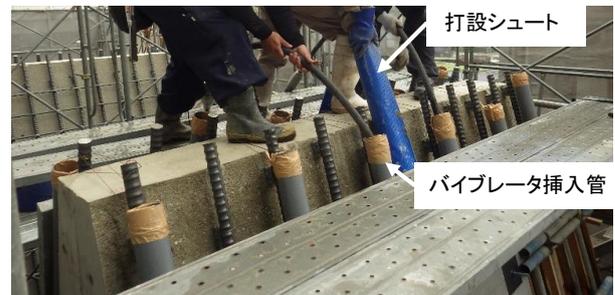
図-5 増し厚部のコンクリート打設状況

充填コンクリートの打設方法はコンクリートポンプ車の筒先にサニーホースを接続して打設した。バイブレータが挿入しにくい構造であるため、直径 50mm の高周波バイブレータを打設面まで挿入するために塩ビ管をガイド管として打設面まで挿入した（図-5 参照）。

埋設型枠部では打設時にコンクリートが途中で詰る現象が発生して、豆板や空隙が発生したが、アクリル部ではこのような現象はなかった。このため、今回の実験の場合においてこれらの現象は、では狭隘部で充填がし難いことに加え、埋設型枠背面の摩擦抵抗が大きいことも充填不良が発生した要因と考えられる。

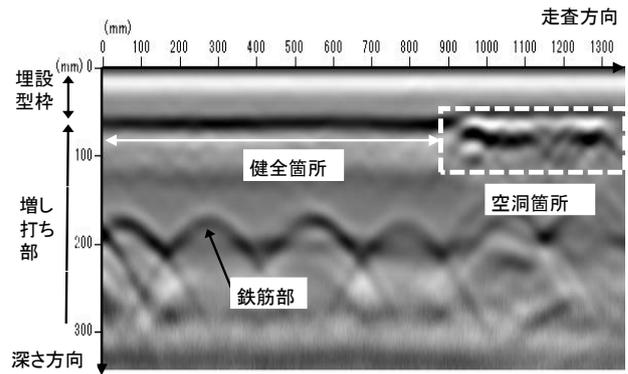
図-8 電磁波レーダによる空洞の判別方法

種々の調査方法によって得られた結果を図-6 に示す。なお、図-6 の番号は削孔位置番号である。図-6 の斜線部は打音検査で異常と判断される箇所であり、ドリル削孔の結果から埋設型枠の背面に空洞が発生していることが確認されている。打音検査、衝撃弾性波、電磁波レーダはどれも同じ位置の変状を検知できていたものの、電磁波レーダでは他の調査で変状がない位置でも異常がみられた。この原因として、測定位置の周辺に埋設型枠内にアンカーがあり、それらを捉えていると推測される。なお、衝撃弾性波による空洞の判定方法は、図-7 に示すように速度波形において、ハンマーの衝撃波が空洞などの境界面で反射することで、多重反射の振幅が大きいと考えられるため、その箇所を空洞位置とした。また、電磁波レーダによる空洞の判別は、図-8 のように埋設型枠境界面で他と異なる反射をしている箇所を空洞位置とした。補修材充填後に埋設型枠をは

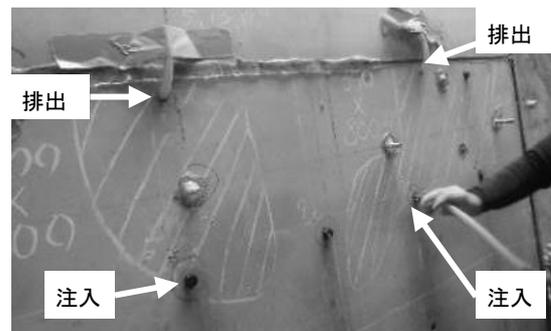
図-9 注入状況

セメントスラリー（以下：補修材と称す）の注入方法は、小型試験体と同じように注入管の内径を 9.5mm とし、空洞箇所の上端下端を削孔した位置から水通し後、電動ポンプにて補修材を注入した（図-9 参照）。充填部分を判別しやすくするため、主成分が酸化鉄である赤色顔料を補修材に添加した。使用時の補修材の流下時間は 5s であった。

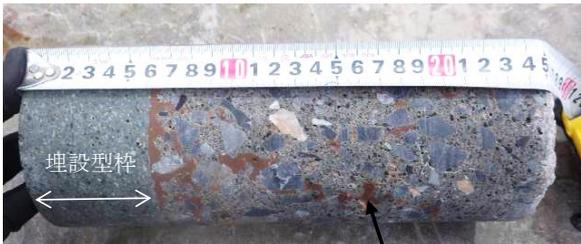
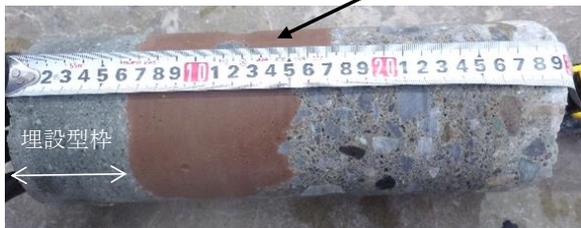
図-10 コア抜きした供試体

充填状況を確認するため、直径 100mm のコアを補修部は削孔位置番号 No5, 13 付近、健全部は削孔位置番号 No8, 16 付近で採取した。補修部の採取したコアの写真を図-10 に示す。写真の赤い部分が補修材の充填箇所であり、この写真から豆板部の隙間が数 mm 程度でも注入でき、さらに充填コンクリートの内部まで補修材が注入されていた。

補修部1(削孔位置番号No.5付近)

補修部2(削孔位置番号No.13付近) 赤い部分は補修材

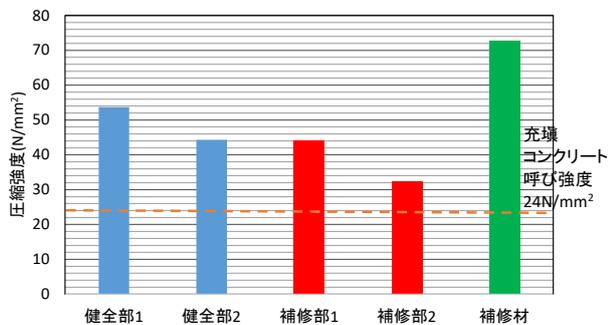
図-11 圧縮強度試験結果

200mm に切断し、圧縮強度試験を実施した。試験時のコンクリート材齢は 49 日であり、補修材の材齢は 28 日である。コア採取した試験体（補修材を充填した箇所と健全部）と注入した補修材単体の標準養生した材齢 28 日の圧縮強度結果を図-11 に示す。補修部の圧縮強度は、健全部に比べて、やや低下がみられたものの使用したコンクリートの呼び強度以上であった。

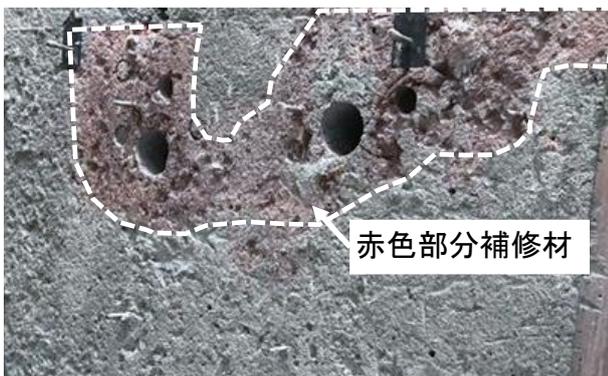
図-12 埋設型枠撤去後の補修部分

さらに、埋設型枠をはつり取り、面的な充填状況を確認したところ(図-12 参照)、空洞や豆板に充填できていることを確認した。これらの結果から埋設型枠に対して打音検査で変状部を推定し、その位置に対して補修材を注入することで、周辺部に行き渡り、豆板や空洞を補修できることを確認した。

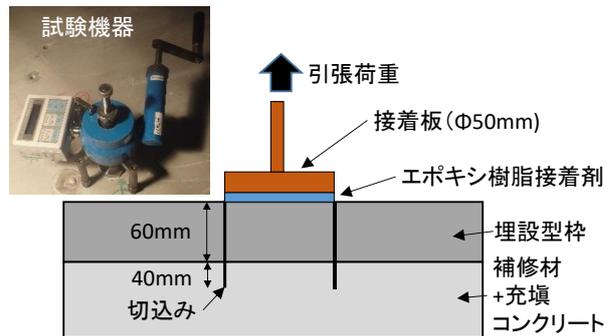
図-13 付着試験の概要図

充填コンクリートを補修材で補修した箇所と埋設型枠との付着強度を測定するため、コンクリート構造物用断面修復材の試験方法 (JSCE-K 561) を参考に付着試験を実施した。図-13 に示すように直径 52mm のコアドリルで埋設型枠表面から 100mm 切込みを入れた後、エポキシ樹脂系接着剤で直径 50mm の鋼製接着板を埋設型枠表面に張り付け、接着剤硬化後、接着板を単軸引張試験によって破断させた。この破断時の張力を破断した断面積で割り付着強度を算出した。使用した試験機器は、測定範囲 0~20.00kN で測定精度 0.01kN である。

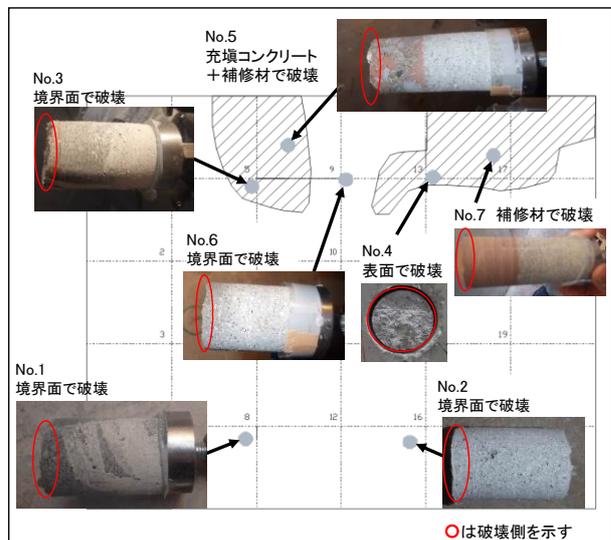
図-14 付着試験の実施箇所と試験体写真

付着試験の実施箇所と試験体の写真を図-14、付着強度結果を図-15 に示す。補修箇所は、補修材と埋設型枠の境界面、充填コンクリート内部の補修箇所

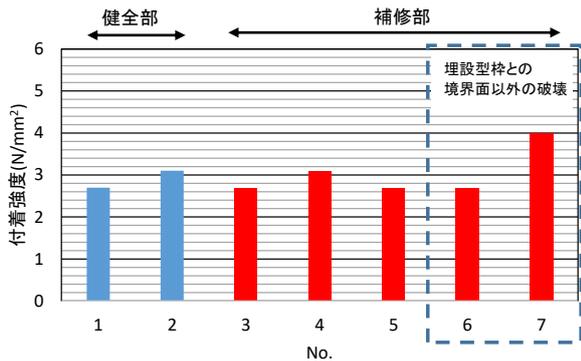
図-15 付着強度結果

および埋設型枠内部で破壊が生じた。健全部は、埋設型枠と充填コンクリートの界面で破壊した。補修箇所では測定した 5 箇所においては、概ね健全部と同程度の付着強度が得られた。また、表面保護工法の設計施工指針（案）¹⁾の断面修復工法に記載されている 1.0N/mm^2 以上も超えていることを確認した。

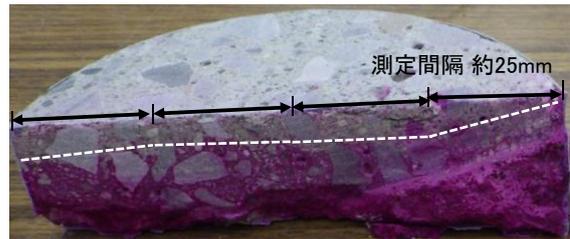
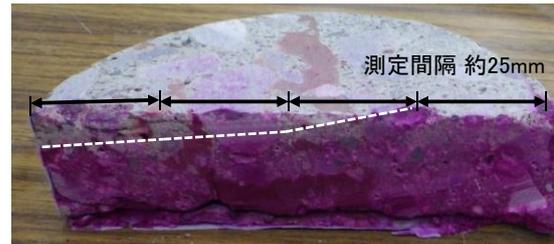
図-16 中性化試験結果

充填コンクリートの補修箇所での中性化に対する影響を確認するために、補修部と健全部において実大規模試験体から直径 100mm のコアを採取し、促進中性化試験方法（JIS-A-1153）に従って実施し、比較を行った。中性化を行う面は埋設型枠を除去した充填コンクリートの境界面付近を対象とし、その他の面はエポキシ樹脂でシールをし、中性化促進期間は 4 週間とした。図-16 のように、促進後に中心で切断し、切断面をフェノールフタレイン溶液で噴霧し、中性化深さを測定した。測定位置は直径を 4 分割した 5 箇所とした。

中性化深さは健全部で 1~7 mm、補修部で 0~7 mm であり、平均値を用いて算出した中性化速度係数では、図-16 に示すように補修部は健全部に比べ同程度以上の結果であった。

健全部 中性化速度係数 $2.6\text{mm}/\sqrt{\text{週}}$

補修部 中性化速度係数 $1.6\text{mm}/\sqrt{\text{週}}$

補修部の中性化速度係数が小さくなった理由は、セメントスラリー単体での中性化速度係数は小さく、セメントスラリーが空洞の細部まで充填がされて健全部よりも小さくなったものと考えられる。
